## Gutachten

**Auftrag** 16.5110-1

**Projekt** **Orientierende Bodenuntersuchung**  
**01477 Arnsdorf, Kleinwolmsdorfer Str. 38**  
**Umnutzung als Wohngebiet**

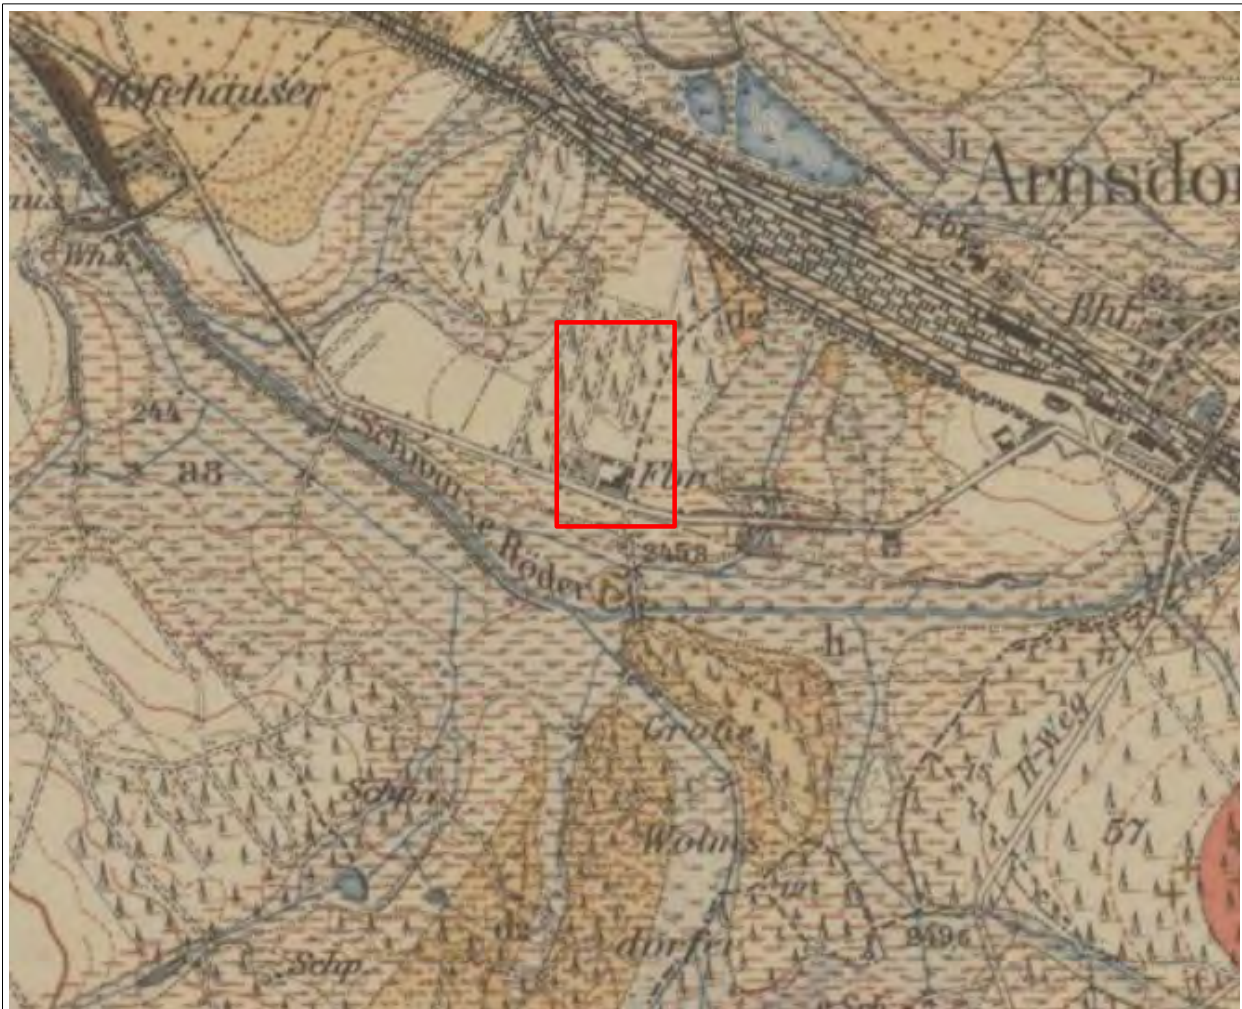
Bildausschnitt aus der geologischen Karte /4/, **Untersuchungsgebiet**

Das Untersuchungsgebiet befindet sich regionalgeologisch im Bereich des Lausitzer Granitmassivs. Das Festgestein steht im Untersuchungsgebiet nicht oberflächlich an. Der Granit bzw. dessen Verwitterungszone ist von pleistozänen (eiszeitlichen) Sedimenten überdeckt. Nahezu flächendeckend sind Sande und lehmige Sande der flachen Depressionen im Granitgebiet anzutreffen. Unterlagert werden diese von Geschiebesanden und bereichsweise von Geschiebelehm.

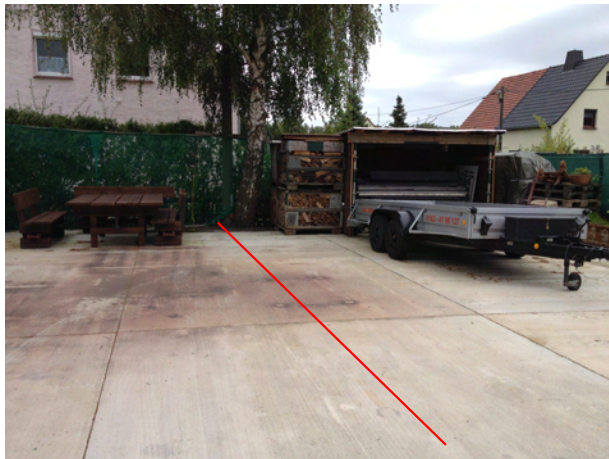
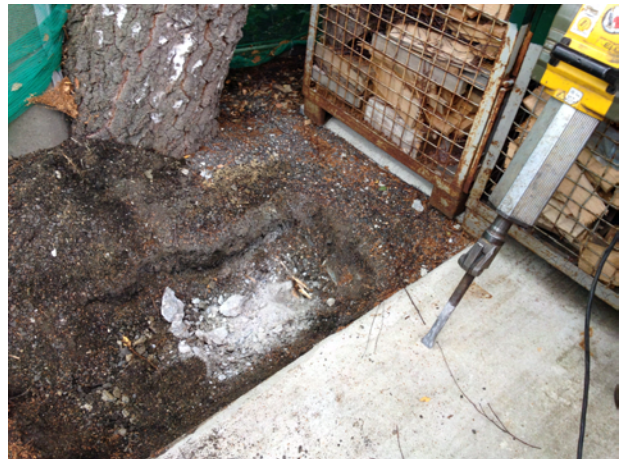
Geplante Rammkernsondierung **RKS 8**

Die RKS 8 konnte nicht abgeteuft werden. Unter einem Bodensubstrat waren Betonplatten anzutreffen. Darunter stand wiederum Beton oder Beton-Recycling an, das mit Rammkernsondierung nicht durchteuft werden konnte.

Unter einem bodenähnlichen Substrat sind Betonplatten anzutreffen und darunter Beton oder Beton-Recyclingmaterial
